DE GEBOUWEN PER 1 APRIL 2018 VAN

**Dagobert Holding.
Dagobertstraat 1,2 en 3
1234 AA Duckstad**

OMSCHRIJVING VAN HET OBJECT

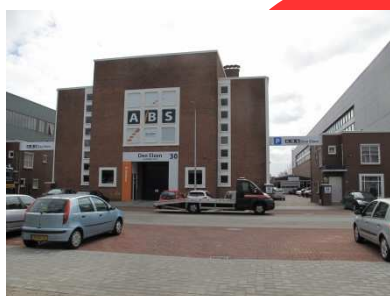
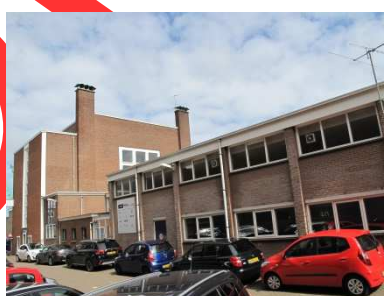
Voorbouw:

Een gebouw met begane grond en deels een etage.

| Vloeren | Beton, hout op houten balklaag. |
| Vloerafwerkingen | Cementdekvloer, linoleum, tegels, schilderwerk. |
| Constructie | Betonconstructie. |
| Platte dakvlakken | Cassette betondaken, gedekt met een teervrije dakbedekking. |
| Gevels | Metselwerk, zwaar uitgevoerd, in de gevels betonnen en houten kozijnen, bezet met dubbele en enkele beglazingen. |
| Scheidingswanden | Metselwerk, gestukadoord, ter plaatse van de natte ruimten betegeld, houten glaspuien. |
| Plafonds | Akoestische verlaagde systeemplafonds. |

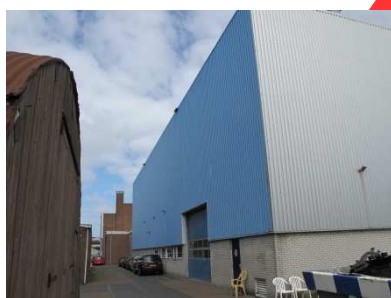
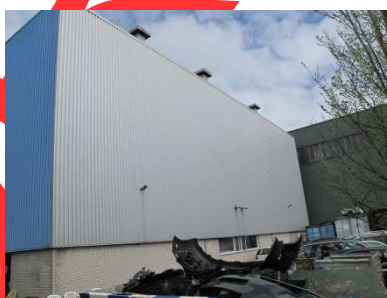
Achterbouw:

Een gebouw met begane grond en een etage.

| Vloeren | Beton, hout op houten balklaag. |
| Vloerafwerkingen | Cementdekvloer en slijtlaag, afgewerkt met schilderwerk. |
| Constructie | Zware staalconstructie. |
| Dak/Kap | Stalen dakplaten, geïsoleerd en gedekt met een teervrije dakbedekking. |
| Gevels | Metselwerk, uitgevoerd in spouw, waarboven metalen gevelbeplating, de binnenzijde afgewerkt met houtvezelcement platen. In de gevels houten kozijnen, bezet met dubbele beglazingen. |
| Scheidingswanden | Metselwerk gestukadoord. |
| Plafonds | Verlaagde akoestische systeemplafonds. |

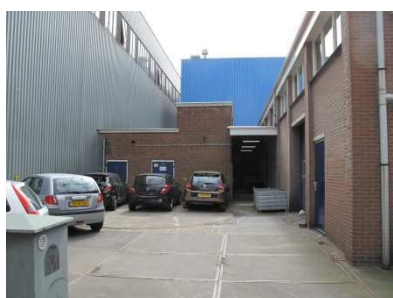
Voormalige hoogspanningsruimte, compressor- en regeneratieruimte, stofafzuiging en overkapping

| Vloeren | Beton, betonnen systeemplaten. |
| Dak | Beton, staal, deels geïsoleerd en gedekt met een teervrije dakbedekking. Kunststof lichtkoepels. |
| Gevels | Metselwerk, stalen en houten deurkozijnen |
| Scheidingswanden | Metselwerk, gestukadoord. |

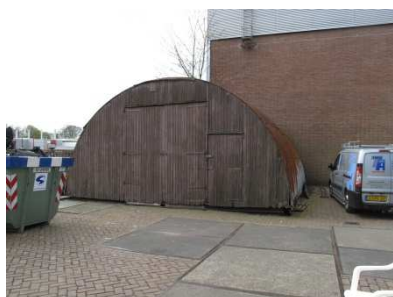
Stalen romneyloods, in gebruik als opslag

| Vloeren | Gestraat. |
| Constructie | Staal. |
| Gevels en Kap | Stalen golfplaten, houten kopgevels. |

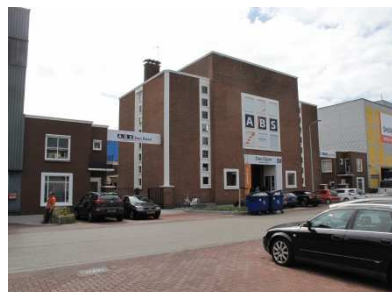
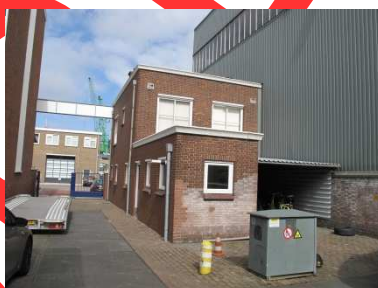
Dagobertstraat 2

Een gebouw met begane grond en gedeeltelijk een etage.

| Vloeren | Beton, hout op houten balklagen. |
| Vloerafwerkingen | Vloertegels. |
| Constructie | De gemetselde constructie. |
| Dak/Kap | De platte daken gedekt met een teervrije dakbedekking |
| Gevels | Metselwerk, uitgevoerd op spouwwerk, in de gevels houten en stalen kozijnen en dito puien, bezet met enkele beglazingen. |
| Scheidingswanden | Metselwerk, gestukadoord, plaatselijk betegeld. |
| Plafonds | Gipsplaten, stukadoorwerk. |

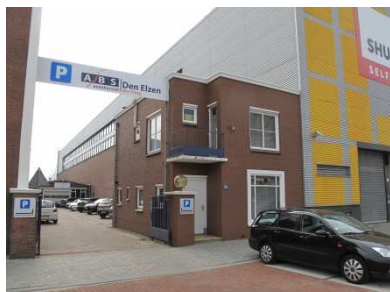
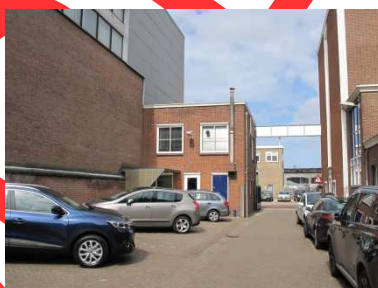
Dagobertstraat 3

Een gebouw met begane grond en een etage.

| Vloeren | Beton, hout op houten balklagen. |
| Vloerafwerkingen | Vloertegels. |
| Constructie | De gemetselde constructie. |
| Dak/Kap | Het platte dak gedekt met een teervrije dakbedekking. |
| Gevels | Metselwerk, uitgevoerd op spouwwerk, in de gevels houten en stalen kozijnen en dito puien, bezet met enkele beglazingen. |
| Scheidingswanden | Metselwerk, gestukadoord, plaatselijk betegeld. |
| Plafonds | Gipsplaten, stukadoorwerk. |

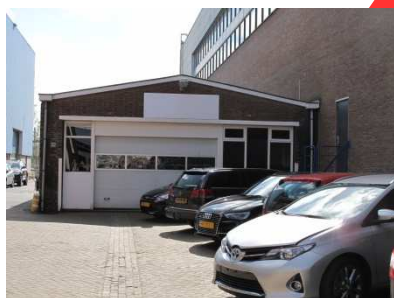
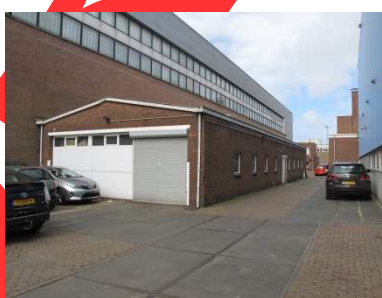
Garage Dagobertstraat 3

Een gebouw zonder verdieping

| Vloeren | Beton. |
| Vloerafwerkingen | Slijtvaste laag, geschilderd. |
| Constructie | Betonnen systeemspanten. |
| Dak/Kap | Cassette betonplaten, gedekt met een teervrije dakbedekking. |
| Gevels | Metselwerk, uitgevoerd in spouwwerk, in de gevels houten kozijnen, bezet met dubbele beglazingen. |
| Scheidingswanden | Metselwerk. |
| Plafonds | Plaatselijk verlaagde akoestische systeemplafonds. |
